<動的解析の結果（概要）>

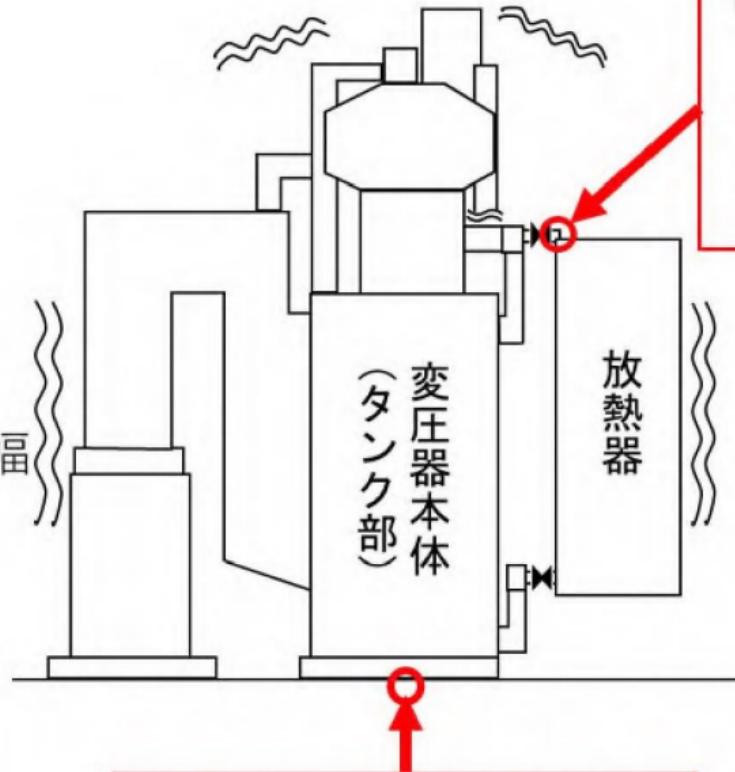
- 上部配管接続部(No. 4 損傷部)

応答加速度: 1.1~1.4 G

応力

:

許容値	解析値
270 MPa	398~521 MPa
